**Bâtiment en secteur patrimoine  
Annonce d'intention  
Demande de rapport d'expertise préliminaire**

## FEUILLE DE ROUTE PARCELLE N°

### 1. ETAT DES LIEUX

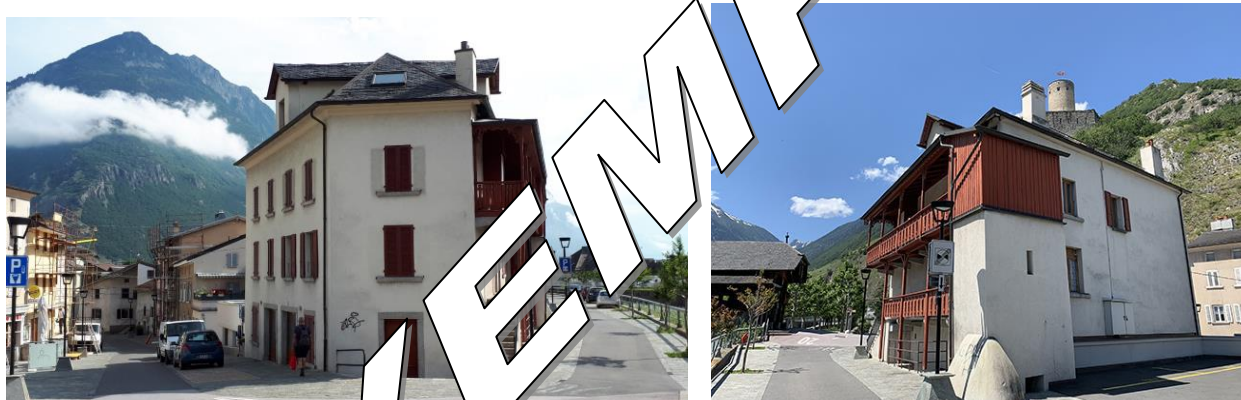
### 2. INTEGRATION PHOTOGRAPHIQUE

Le requérant a fait visiter le bâtiment à une délégation de la commission patrimoine. Lors de cette visite il a été noté que de manière générale, à l'extérieur le bâtiment est en bon état et présente un caractère unitaire et cohérent issus d'une transformation datant probablement de la fin du XIXème. Son caractère qualifie l'espace de la tête de pont côté Batiaz, une coursive en bois probablement de la fin du XIXème ou peut être du début du XXème fait face à la Dranse. De l'époque médiévale reste les traces d'un canal permettant probablement le fonctionnement d'un moulin ainsi que les sous-sol.

La structure spatiale et porteuse du bâtiment est formée par les façades ainsi que plusieurs murs de refend. Une magnifique cave voûtée est probablement aussi d'origine médiévale. L'escalier donnant accès à cette cave ne respecte pas la structure de la voûte et aux étages la structure des plancher n'est pas visible, les faux plafonds cachent les poutres et planchers probablement anciens.

La position des escaliers distribuant les étages implique l'usage de la belle coursive en bois donnant sur la Dranse comme un espace distributif. L'espace des combles offre une hauteur très confortable sauf ponctuellement sous la charpente qui a été l'objet d'une lourde transformation probablement à la fin du XIXème avec la création de lucarnes.

La volumétrie et le traitement architectural des façades du bâtiment répondent de façon précise à sa situation urbaine : façades en maçonnerie sur les trois cotés Batiaz et coursive en bois rapportée côté Dranse. La toiture unifiée l'ensemble avec une corniche courant sur le pourtour du bâtiment.

A l'extérieur l'aspect du bâtiment doit être maintenu, en particulier l'encadrement en pierre et la corniche (isolation par l'intérieur). La coursive en bois rapportée mais également la volumétrie et le revêtement de la toiture sont à maintenir.

Les 2 lucarnes en toiture peuvent être remises en causes ; par contre tout percement genre balcon baignoire ou autre solution du même type n'est pas envisageable.

A l'intérieur la structure principale doit être maintenue en particulier les murs de refend perpendiculaires aux façades.

Le volume disponible dans les combles est suffisant et ne nécessite pas de relever le niveau de la toiture, par contre une intervention est envisageable sur la charpente.
