UN LIEU DE SPECTACLE : L'AMPHITHÉÂTRE

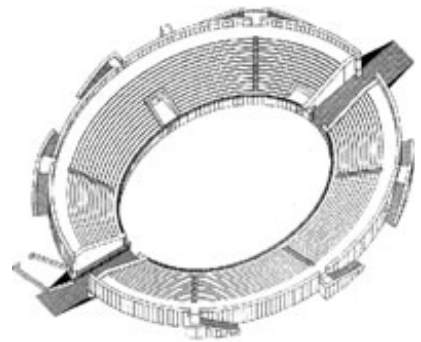
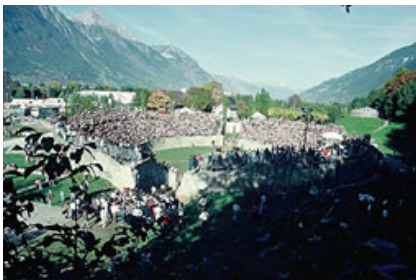
Ce monument antique est le seul dont des vestiges ont toujours été visibles à Martigny. Il a fait l'objet de sondages et de fouilles dès la fin du XIXe s. mais n'en demeura pas moins fort mal connu jusqu'en 1978: après son acquisition par la Confédération suisse, on en entreprit alors l'exploration systématique et la restauration. Ses dimensions sont fort modestes: 75,50m dans le grand axe pour 63,70 dans le petit. Il n'a pas d'infrastructure de couloirs, d'escaliers ou de rampes: le talus de la cavea est simplement constitué d'alluvions provenant du creusement de l'arène. Du côté sud-est, un carcer voûté supportait la tribune des autorités, le pulvinar, auquel on accédait directement de l'extérieur par un couloir voûté.

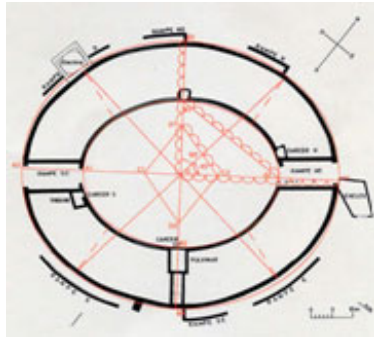
Un autre carcer, au sud, supportait une petite tribune. Deux carcères supplémentaires, également ouverts sur l'arène et symétriques aux premiers, mais dépourvus de voûte, ont été aménagés par la suite. Les murs principaux sont relativement étroits: 90 cm, soit trois pieds romains. Construits par assises superposées de 60 cm de hauteur (2 pieds), certains, notamment ceux de l'arène, ont beaucoup souffert de la poussée du talus de la cavea, provoquant des glissements au niveau des assises.
